Ansprechpartner:
Peter Falkenhagen
Tel. direkt 0331 88860-55

Zustandsbericht / Minderwertgutachten

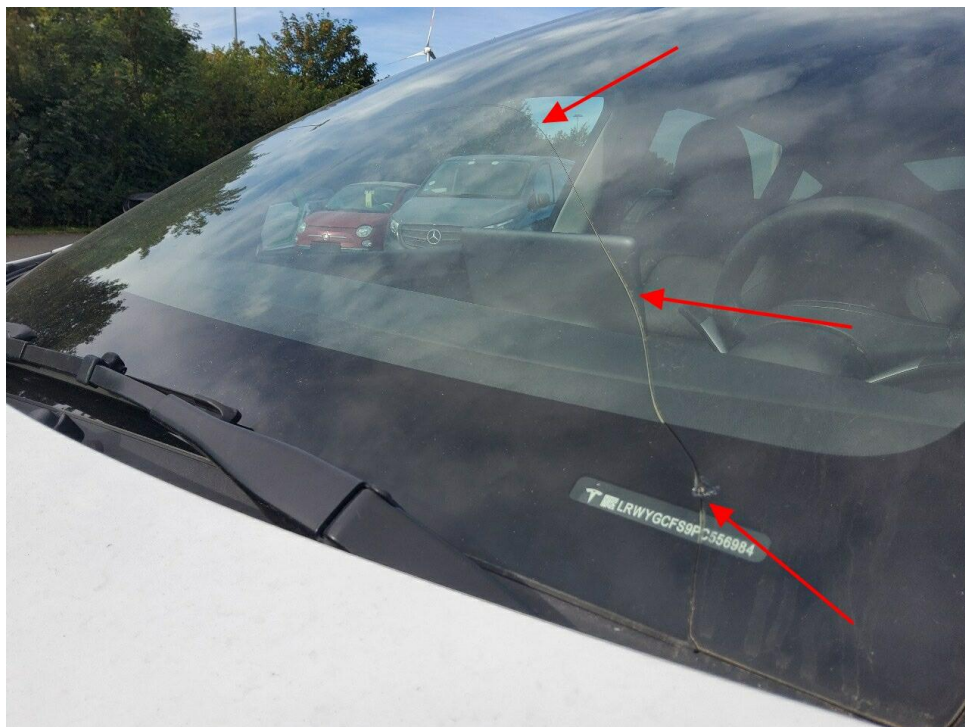
Bild 10 : Frontscheibe - großflächig eingerissen -

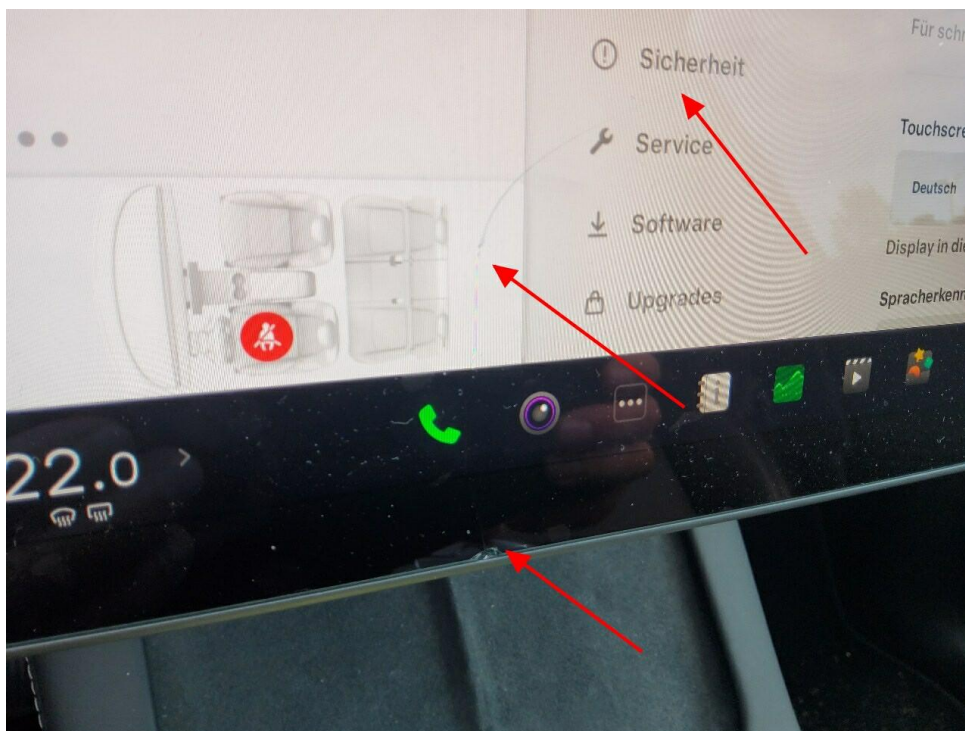
Bild 11 : Touchscreen - Bedieneinheit gerissen/beschädigt -

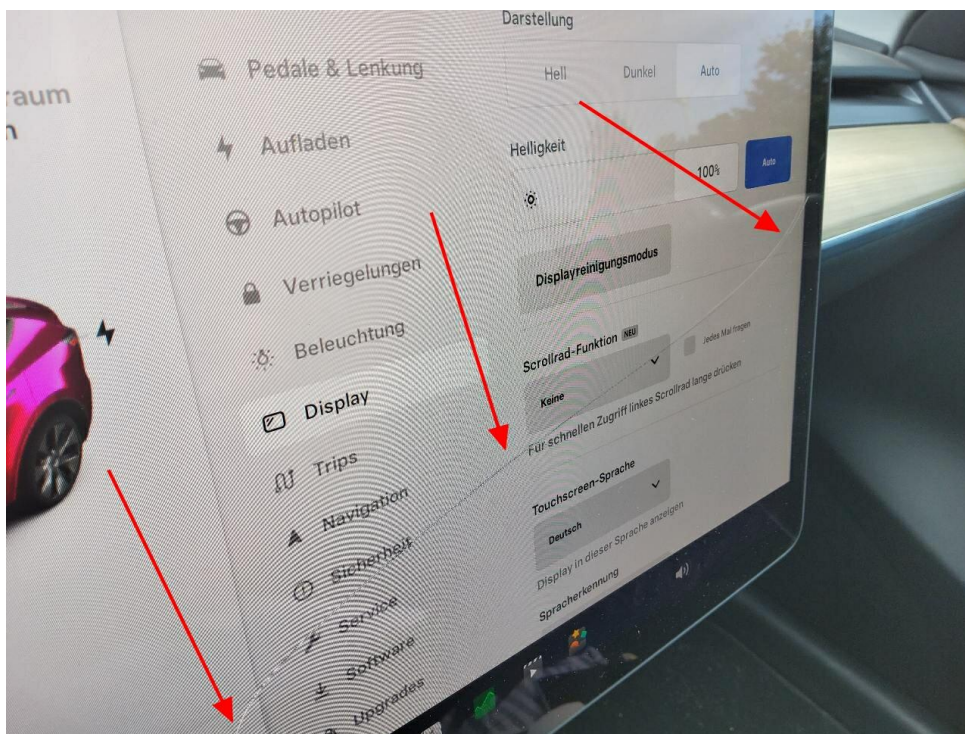
Bild 12 : Touchscreen - Bedieneinheit gerissen/beschädigt -

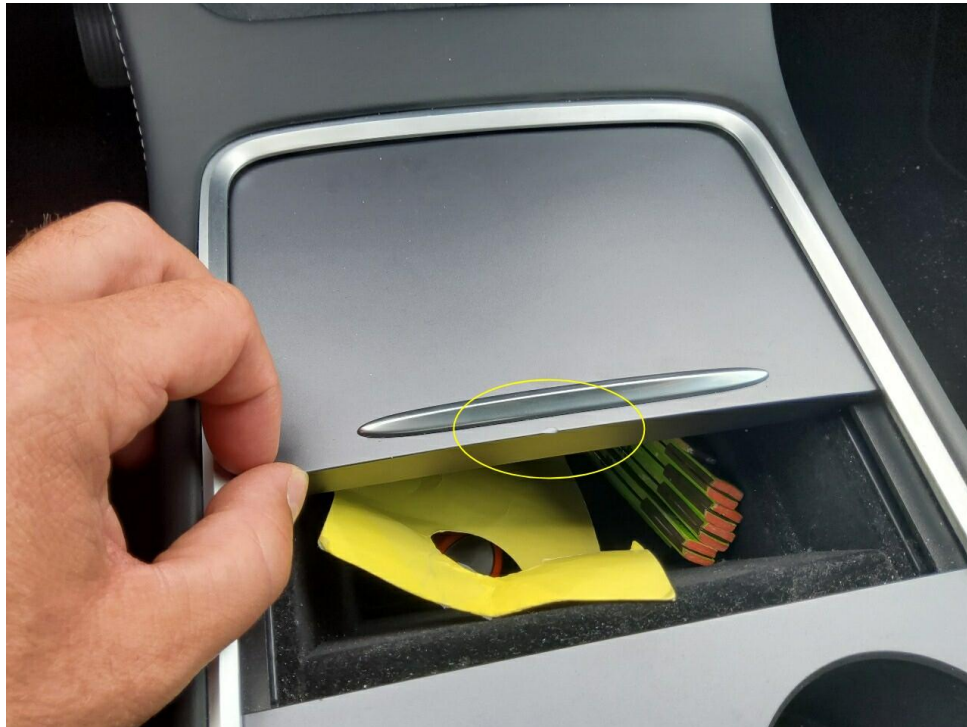
Bild 13 : Deckel Ablagebox Mittelkonsole eingekerbt -

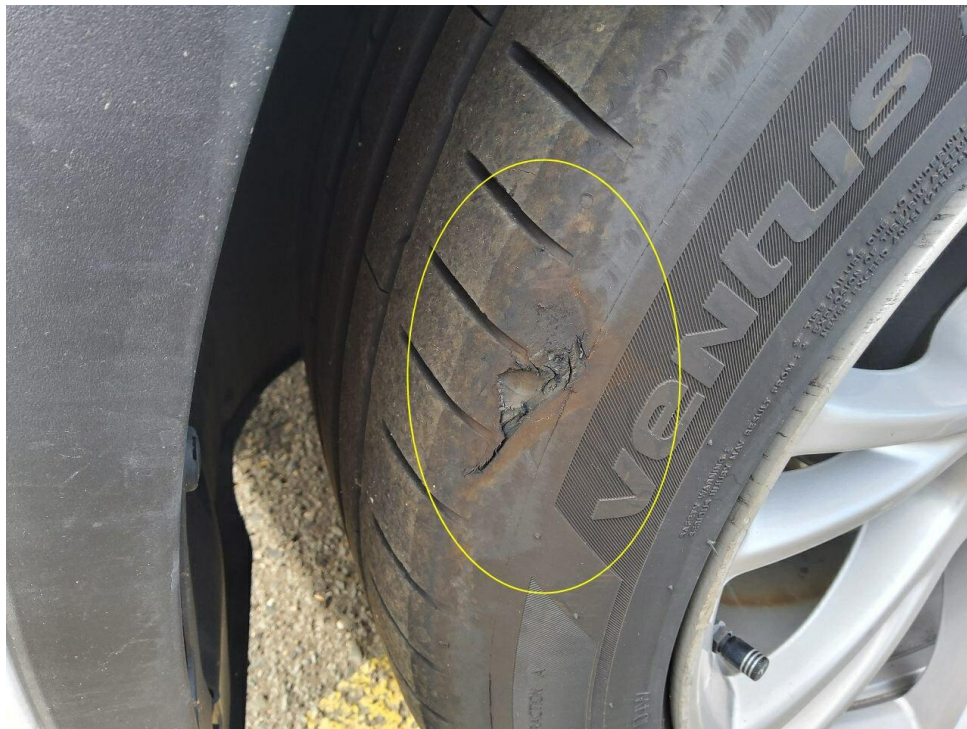
Bild 14 : Laufrad vorn links - Reifen - Flankenschaden - Reifen erneuern

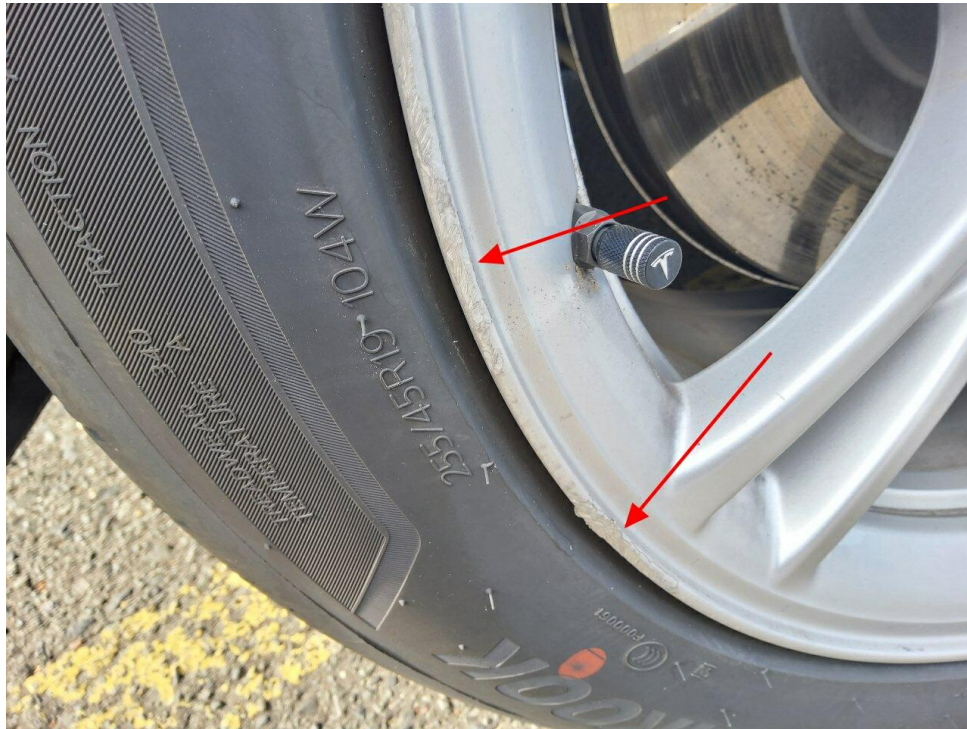
Bild 15 : Laufrad vorn links - Felge verschrammt -
